6. Acciaieria

FERMI MACCHINA:
NON SEMPRE IL PROBLEMA
È NELLA PRODUZIONE

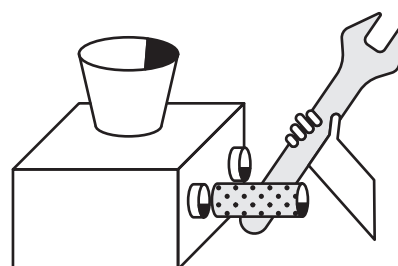
Durante quest'operazione
gli **attacchi rapidi** si sporcavano
con la polvere che si depositava
sulla superficie di contatto.

Una volta riattaccati i connettori,
le particelle presenti
sugli attacchi entravano nel
sistema, si depositavano nella
servovalvola ed il cilindro non
funzionava più correttamente.
