6. Acciaieria

FERMI MACCHINA:
NON SEMPRE IL PROBLEMA
È NELLA PRODUZIONE

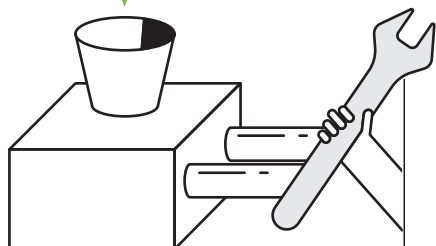
Dalle analisi degli oli
si è scoperto che il problema
avveniva al cambio dei formati
per la colata.

Durante quest'operazione
gli **attacchi rapidi** si sporcavano
con la polvere che si depositava
sulla superficie di contatto.

Una volta riattaccati i connettori,
le particelle presenti
sugli attacchi entravano nel
sistema, si depositavano nella
servovalvola ed il cilindro non
funzionava più correttamente.

Attraverso un'operazione di
“revamping” del sistema di fil-
trazione è stato inserito un filtro
speciale tra il punto di connes-
sione e la servo-valvola evitando
che quest'ultima si sporchi.

CON QUESTA SOLUZIONE LA POLVERE CHE POTEVA DEPOSITARSI SUI CONNETTORI ED ESSERE TRASCINATA ALL'INTERNO DELLA SERVO-VALVOLA VIENE INTERCETTATA DAL FILTRO. GRAZIE A QUESTO SISTEMA STUDIATO SU MISURA È STATO ELIMINATO ANCHE IL FERMO COLATA.
